# Passage for ål ved dambrug og kraftværk i Gudenåen og Kongeåen

**DTU Aqua-rapport nr. 259-2012**  
Af Michael Ingemann Pedersen  
og Niels Jepsen

Formålet med denne undersøgelse er, at belyse om der er problemer for ål ved passage af dambrug i Kongeåen og Gudenåen, samt et vandkraftværk i øvre Gudenå.

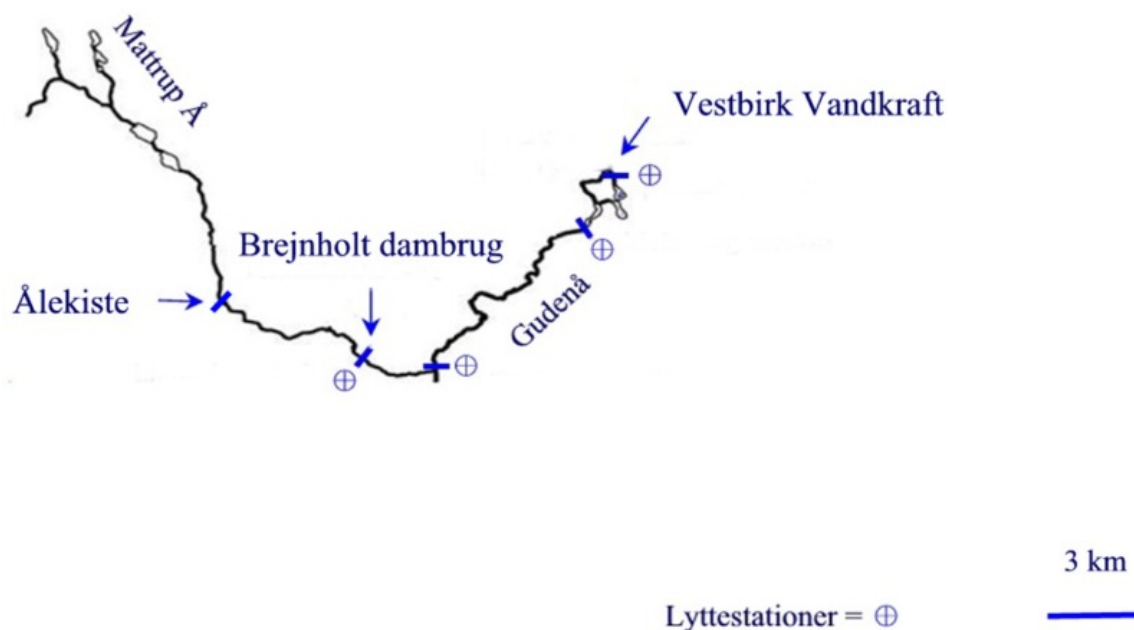
**Figur 1:** Kort over forsøgsområdet, med placering af lyttestationer, der strækker sig fra Ålekisten i Mattstrup Å til Vestbirk Vandkraftværk i Gudenåen.

Gudenåen er 160 km lang og har et vandløbsopland på 2631 km<sup>2</sup>. Omkring 30 km nedstrøms Gudenåens udspring, Tinnet Krat, løber Mattrup Å til Gudenåen. Mattrup Å er 20 km lang med et vandløbsopland på 80 km<sup>2</sup>. Mattrup Å har udspring i Torup sø (19,5 ha) hvorfra åen løber ned til Halle sø (34,9 ha), gennem Stigsholm sø (20,7 ha) og videre indtil den møder Gudenåen. I undersøgelsesperioden var der to opstemninger i Mattrup Å; den ene ved Mattrup Gods og den anden ved Brejnholt dambrug. Opstemningen ved Mattrup Gods danner en lille Møllesø (~ 1ha) og i søens afløb kan åens vand ledes gennem en ålekiste og en modstrømstrappe beregnet til laksefisk. Forsøgsområdet starter nedstrøms ålekisten i Mattrup å og ender ved Vestbirk Vandkraftværk (Figur 1).

I forsøgsområdet blev der opstillet automatiske lyttestationer (ALS) (Figur 1) som bestod af antenne, modtager og datalogger, der registrerer og lagrer tidspunktet når en mærket fisk passerer stationen. De fire lyttestationer blev opstillet; 1) umiddelbart opstrøms Brejnholt dambrugsopstemning, 2) ved Mattrup å's udløb i Gudenåen, 3) umiddelbart opstrøms Vestbirk Vandkraftsøer og 4) nedstrøms vandkraftsøerne i indløbskanalen ved Vestbirk Vandkraft. En femte lytte station blev opstillet i omløbsstryget ved Vestbirk Vandkraft, men denne station kom aldrig til at virke tilfredsstillende pga. dårlige modtageforhold.

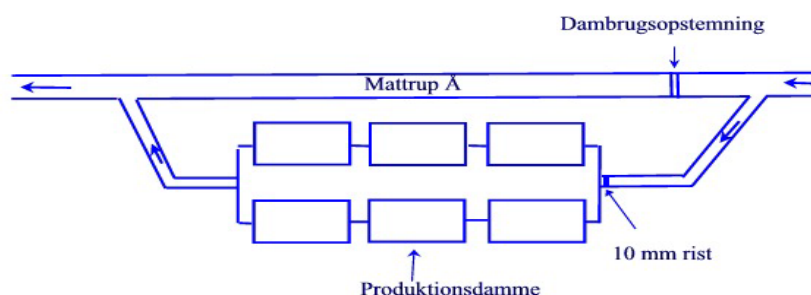
**Figur 2.** Principskitse (ikke målfast) over Brejnholt dambrug i undersøgelsesperioden 2003 og 2004.

Ved Brejnholt dambrug er åen opstemmet og en del af vandføringen ledes ind gennem dambruget. Indløbet er afgitret med en 10 mm rist (indtil 2005 var 10 mm lovkrav, dette blev da skærpet til 6 mm). Fiskene kan passere dambrugsopstemningen ved vandoverfald på opstemningen.

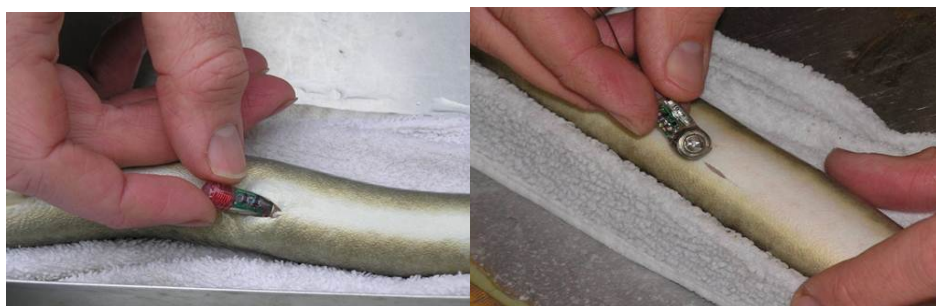
**Figur 4.** Telemetrimærker uden og med antenne indopereres i ålens bughule.

Ved mærkning blev ålene først bedøvet (Benzocain) og derefter blev en ATS radiosender af typen F1040 eller F1540 indopereret i bughulen (Figur 4) og operationssåret blev lukket med to separate sting af absorberbar sutur. Forskellen på de to mærketyper er at F1040 har en intern antenne med en leverandør garanteret batterilevetid på op til 80 dage. F1540 har en ekstern antenne med en

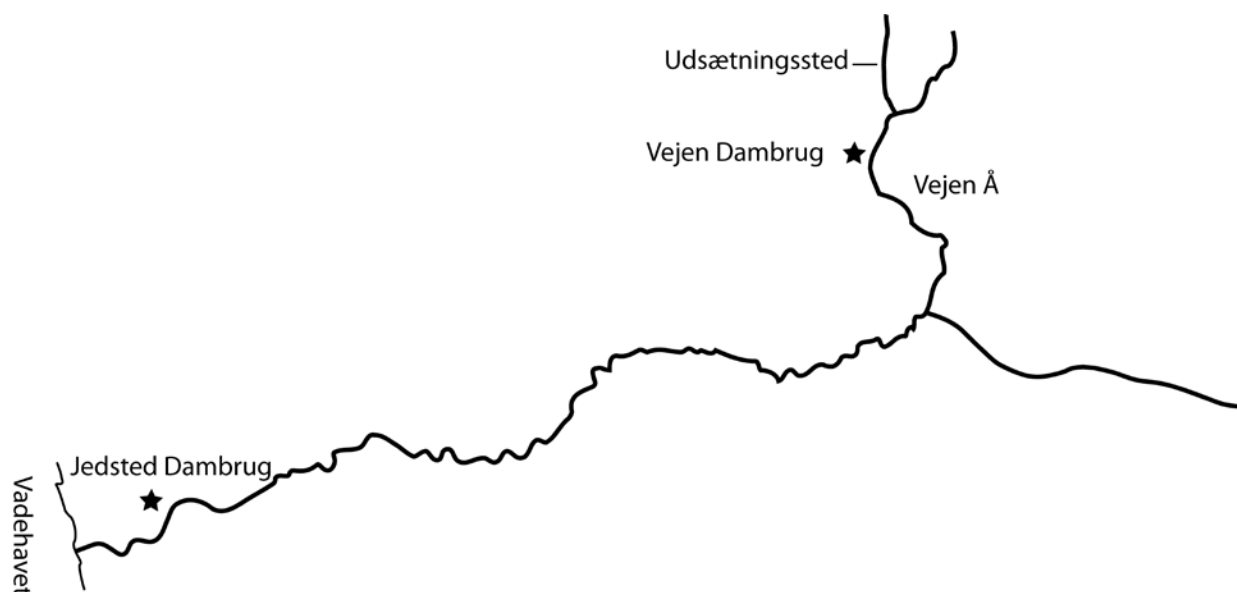
**Figur 5.** Kort over Kongeåen med angivelse af Vejen - og Jedsted Dambrug samt udsætningssted.

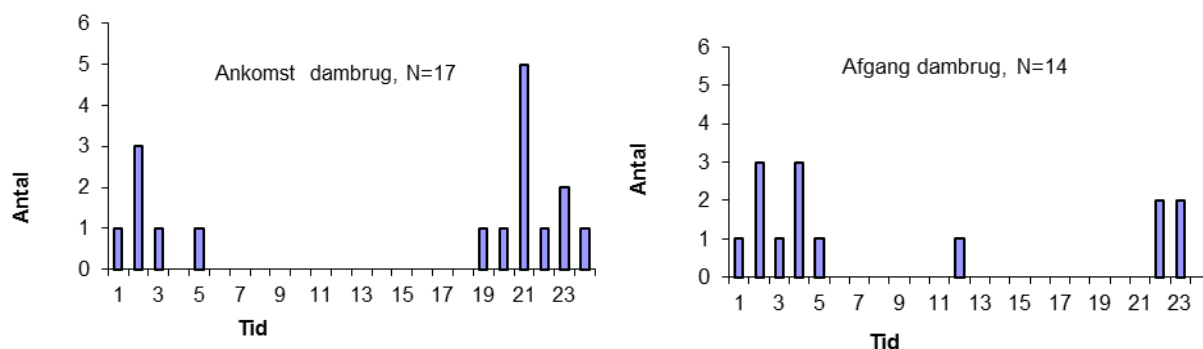
**Figur 8.** Blankålenes ankomst og afgangstidspunkt ved dambrugsopstemning på Brejnholt Dambrug. De 14 fisk, der vandrer ned gennem systemet og ender i ålefælden ved Vestbirk Vandkraft i 2004 ankommer efter mørkets frembrud mellem kl. 20.39 og 7.04.

Ålene vandrer fortrinsvis i den mørke del af døgnet. Bortset fra en enkelt ål som vandrer væk fra lytteudstyrets rækkevidde kl. 12 ankommer og forlader ålene dambrugsopstemningen mellem kl. 19 om aftenen og kl. 5 om morgenen (Figur 8).

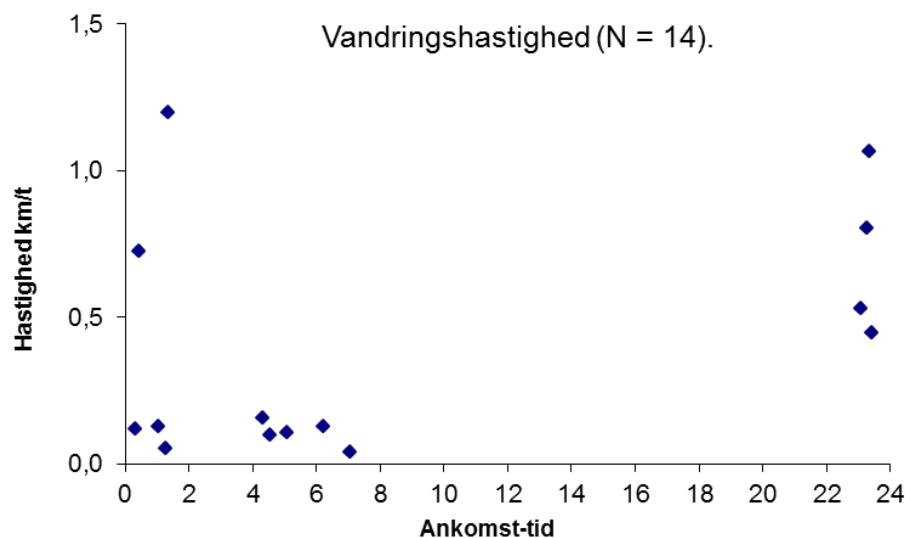
**Figur 9.** Vandringshastighed gennem Vestbirk søerne som funktion af ankomsttidspunkt til Vestbirk søerne.

Ål, der ankommer til søen tidligt på natten vandrer hurtigere igennem søen end de ål der ankommer sent mellem kl. 4 og 7 om morgenen (Figur 9).

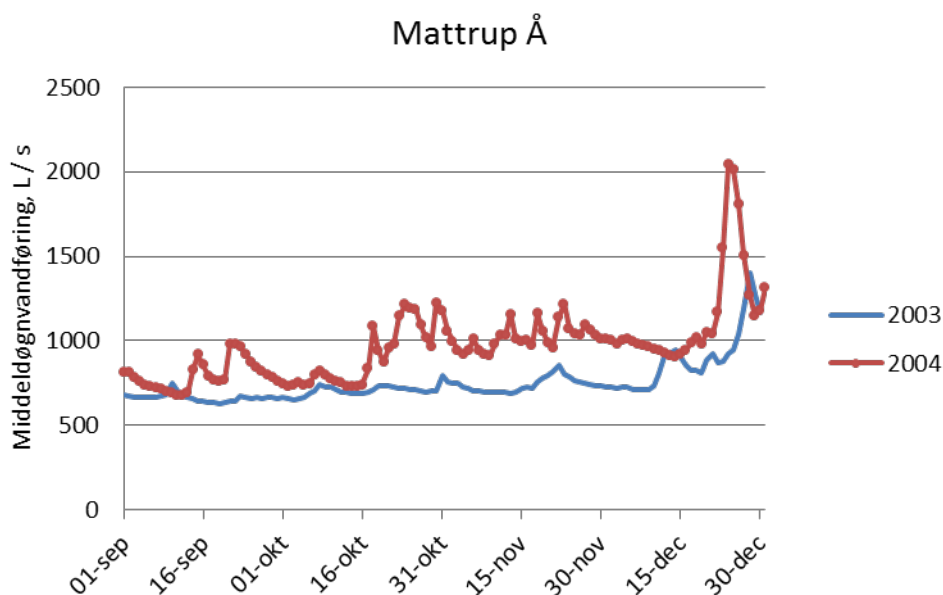
**Figur 10.** Vandføring i forsøgsperioderne målt i Matstrup Å ved Lillebro (st.21.32, ORBICON).

Andelen af fisk, der passerede opstemningen ved Brejnholt Dambrug varierede fra 56 % i 2003 til 82 % i 2004. Forskellen syntes begrundet i nedbørsmængden i undersøgelsesperioden (Figur 10) eftersom år 2003 var et relativ nedbørsfattigt efterår, og 2004 var et mere normalt år med hensyn til nedbørsmængde. Ved lav vandføring i åen har fiskene åbenbart ringe mulighed for at finde omløbet forbi dambrugsopstemningen. Det skyldes at dambruget tager en konstant mængde af åens vand ind på dambruget og kun det overskydende vand løber ud over dambrugsopstemningen. En generel adfærd for vandrende fisk er, at fiskene følger hovedvandstrømmen. Når der er lidt vand i åen løber næsten alt vandet ind på dambruget. Her bliver fiskene stoppet af en rist og må vende om og finde den mindre vandstrøm ud over opstemningen for at komme forbi dambruget. En enkelt fisk havde held (eller uheld) til at forcere risten i 2003 og endte inde på dambruget (Tabel 2). I et normalt nedbørsrigt efterår som i 2004 ledes der mere vand ud over opstemningen og fiskene har lettere ved, at finde vej forbi dambruget, men selv i det mere nedbørsrige efterår 2004 tager det tid for fiskene at passere opstemningen. Passage af opstemningen i efteråret 2004 varierede fra 7 minutter til 50 dage fra de enkelte fisk første gang blev registret til de forsvandt ud af lyttestationens detektions felt (Tabel 4).
